SCHEDA RILEVAMENTO DISSESTO

SCHEDA DISSESTO	COMUNE	Codice Comune	
N° A1	QUARNA SOTTO	103059	
	BACINO	LOCALITA'	
	TORRENTE FIUMETTA - LAGO D'ORTA	VIALE C. CASANOVA	
DESCRIZIONE DISSESTO			
Fenomeno franoso di tipo slide con movimento traslativo. Stile attività: singola Stato di attività: attiva			
CLASSIFICA DISSESTO (TABELLA A)	<input checked="" type="checkbox"/> FA <input type="checkbox"/> FQ <input type="checkbox"/> ES <input type="checkbox"/> AL <input type="checkbox"/> AV <input type="checkbox"/> LT	TIPOLOGIA INTERVENTO	VG_S VG_P
DESCRIZIONE INTERVENTO			
Consolidamento del versante mediante la realizzazione di opere di sostegno in c.a. poggianti su fondazioni di tipo indiretto. Riprofilatura e rimodellamento del versante con opere di ingegneria naturalistica. Regimazione delle acque superficiali.			
PRIORITA'	<input checked="" type="checkbox"/> ALTA (1) <input type="checkbox"/> MEDIA (2) <input type="checkbox"/> BASSA (3)	IMPORTO EURO: 40.000,00

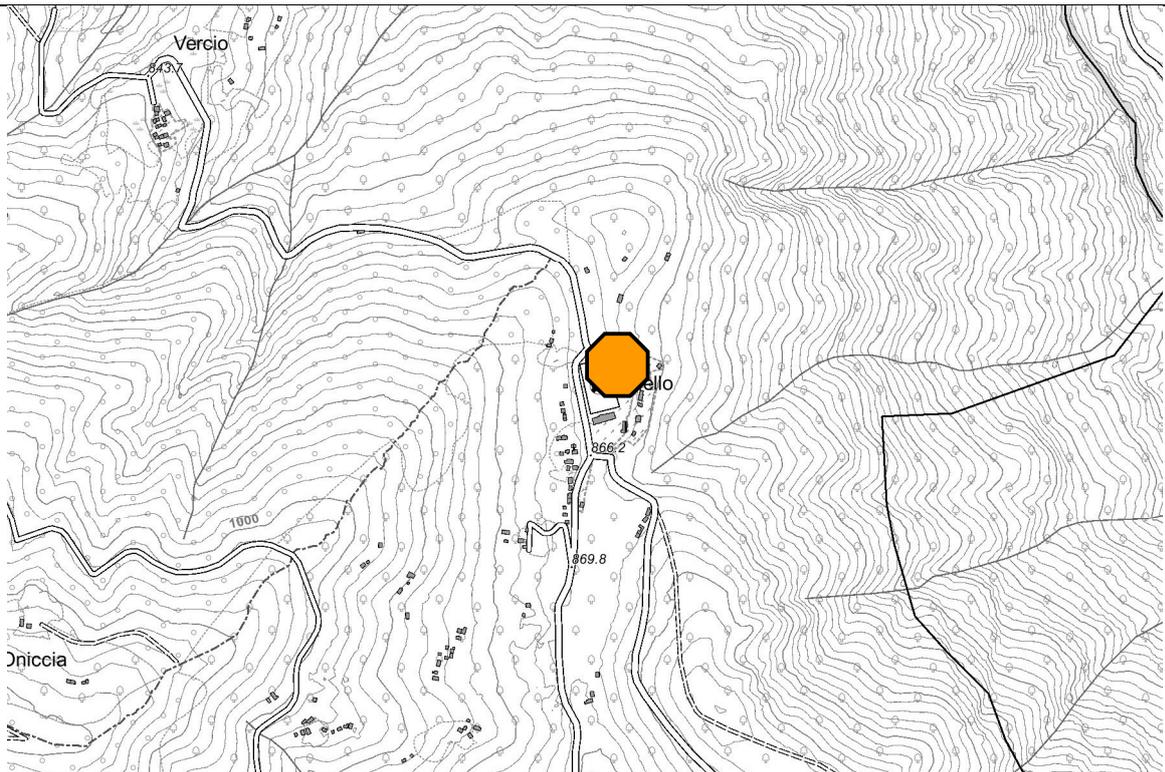
SCHEDA DISSESTO N° A2	COMUNE QUARNA SOPRA	Codice Comune 103058	
BACINO TORRENTE STRONA		LOCALITA' CAMPELLO	
DESCRIZIONE DISSESTO			
Fenomeni di corrivazione diffusa e concentrata lungo il pendio e la strada comunale. Allagamento e ristagno delle acque meteoriche nell'area pianeggiante a Nord del Campo Sportivo. Ristagni nell'area sportiva.			
CLASSIFICA DISSESTO (TABELLA A)	<input type="checkbox"/> FA <input type="checkbox"/> FQ <input type="checkbox"/> ES <input type="checkbox"/> AL <input type="checkbox"/> AV <input checked="" type="checkbox"/> LT	TIPOLOGIA INTERVENTO	AI
DESCRIZIONE INTERVENTO			
Realizzazione di opere di regimazione lungo il tratto finale della Via Vallestrona in corrispondenza dell'area sportiva (canalette di sgrondo e cunette) e sistemazione del fondo stradale. Realizzazione di opere di regimazione e drenaggio nell'area del piazzale Nord del Campo Sportivo (cunette e trincee drenanti). Collettamento delle acque e conferimento al corso d'acqua naturale a Nord del sito. Risanamento e riqualificazione dell'area.

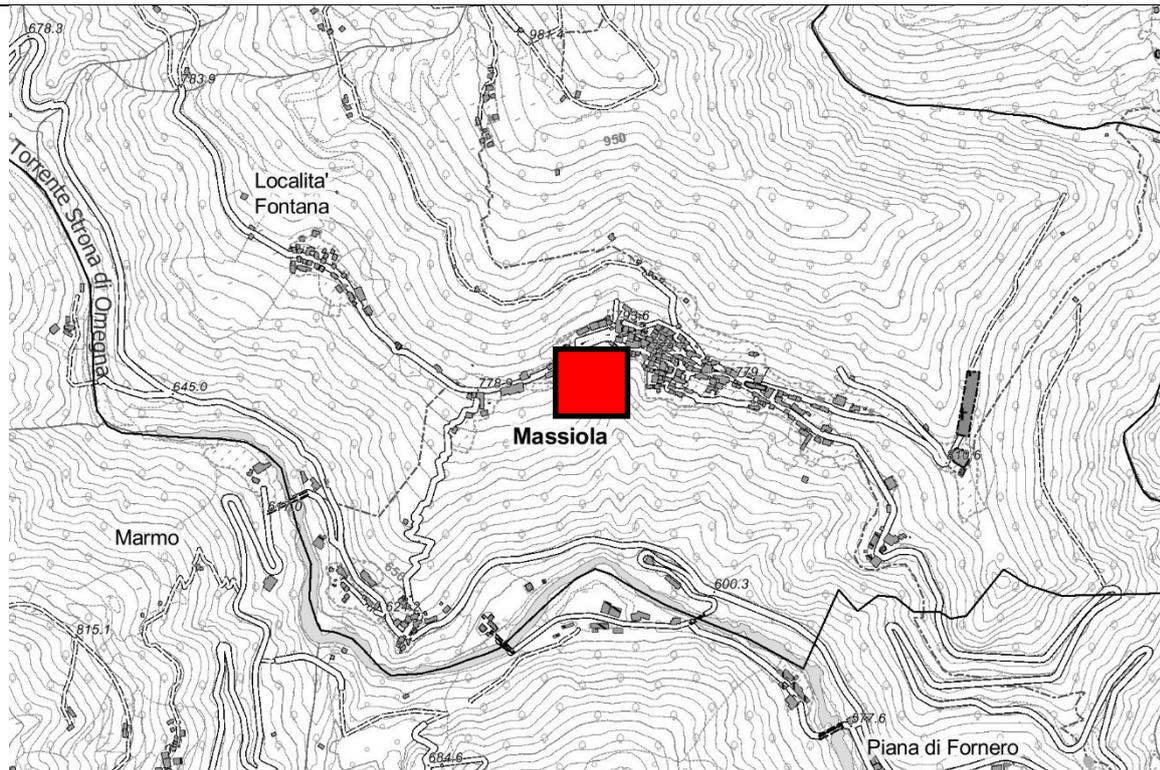
N° A3

Fenomeno franoso di tipo slide con movimento traslativo.
Stile attività: singola
Stato di attività: attiva

Consolidamento del versante mediante la realizzazione di opere di sostegno in c.a. poggianti su fondazioni di tipo indiretto.
Riprofilatura e rimodellamento del versante con opere di ingegneria naturalistica.

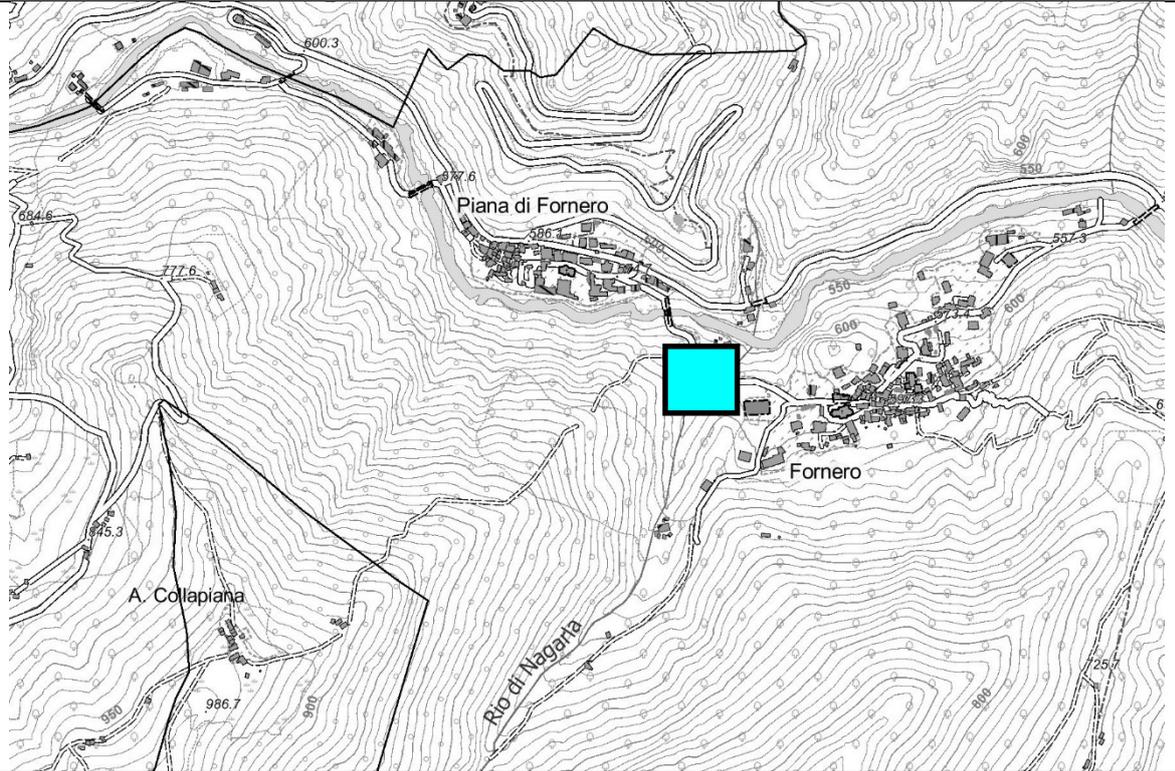
N° A5

Erosione del fondo del Rio Fornero (Rio di Nagaria) in corrispondenza dell'attraversamento stradale di Via Salaroli con destabilizzazione delle sponde.

Realizzazione di soglia di fondo in corrispondenza dell'attraversamento stradale e realizzazione di nuove difese spondali.

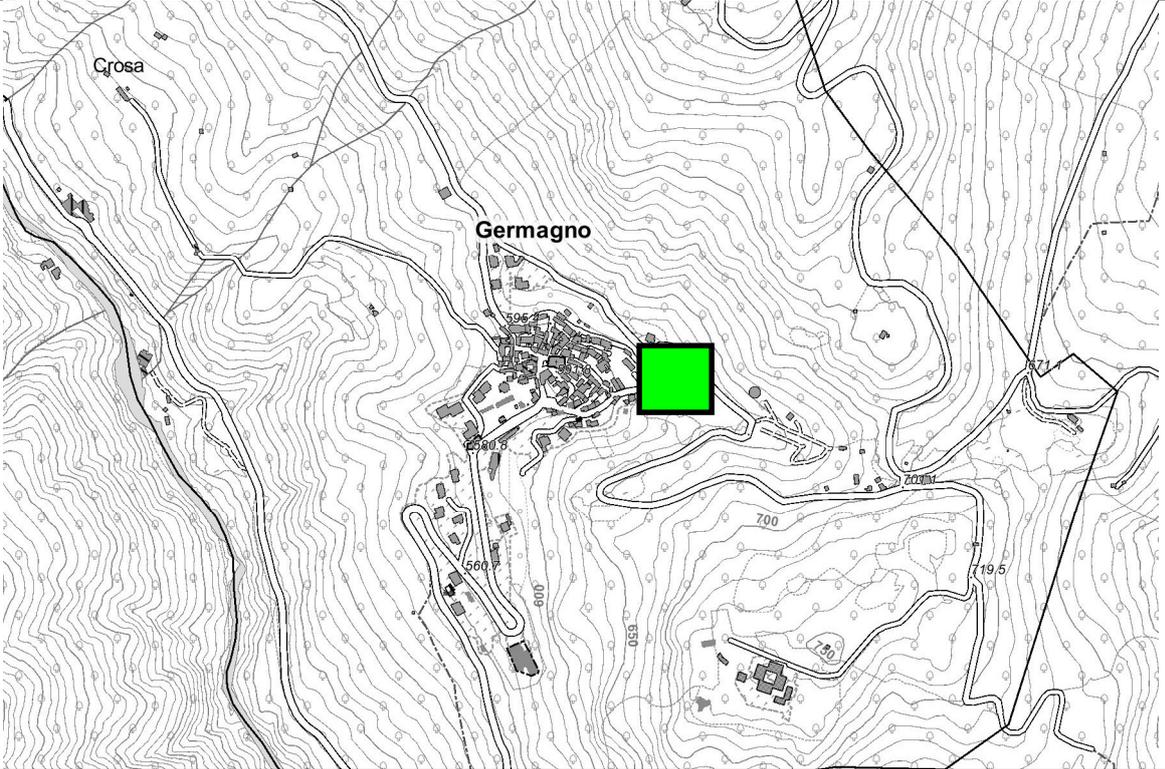
SCHEDA DISSESTO N° A6	COMUNE GERMAGNO	Codice Comune 103032	
BACINO TORRENTE STRONA		LOCALITA' VIA DON AGOSTINO DE AMBROSI	
DESCRIZIONE DISSESTO			
Accumulo nell'alveo del Rio Colla di materiale litoide e vegetale.			
CLASSIFICA DISSESTO (TABELLA A)	<input type="checkbox"/> FA <input type="checkbox"/> FQ <input type="checkbox"/> ES <input checked="" type="checkbox"/> AL <input checked="" type="checkbox"/> AV <input type="checkbox"/> LT	TIPOLOGIA INTERVENTO	MO_V
DESCRIZIONE INTERVENTO			
Rimozione del materiale litoide e vegetale. Formazione di pettine per il controllo del trasporto solido.			
PRIORITA'	<input checked="" type="checkbox"/> ALTA (1) <input type="checkbox"/> MEDIA (2) <input type="checkbox"/> BASSA (3)	IMPORTO EURO: 21.000,00
